# 南京市建设工程施工图设计审查管理中心

## 关于 2023 年度“图审中心审查质量月” 抽查情况的通报

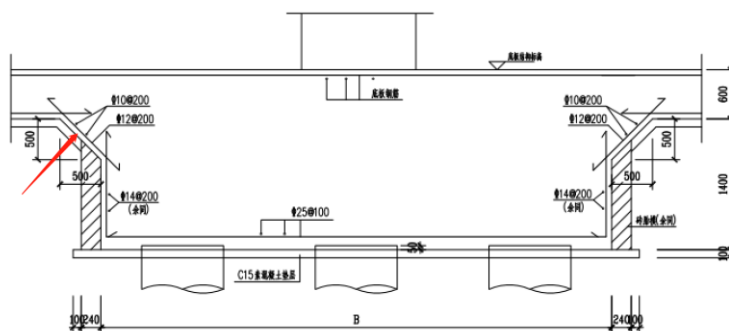
图 1

如下图 1 箭头所示部位，柱墩与底板连接加腋斜板部位的斜筋数量需满足承载力计算要求，不能仅配置 $\Phi 12@200$  构造钢筋。加腋处配筋不足会导致该处水平裂缝延伸进柱墩内部，进而柱冲切高度不足产生柱根部裂缝，引起底板柱根区域渗水。

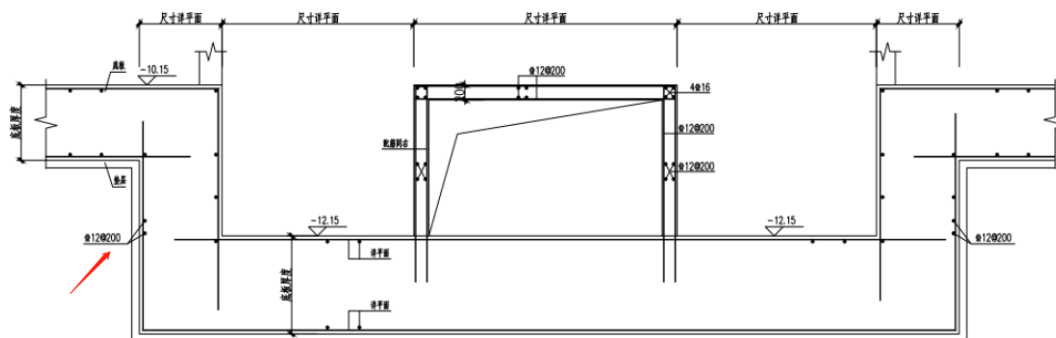
图 2

如下图 2 箭头所示部位，电梯基坑侧壁为直壁时，侧壁水平钢筋为抗裂分布构造筋，施工图审查不必要求该水平构造筋满足最小配筋率。
